PREFEITURA DE  
HORIZONTE

ANEXO IV  
RELATÓRIOS DE VISTORIA E FOTOGRÁFICO

## **RELATÓRIO DE VISTORIA**

## **III) CARACTERÍSTICAS DO ABATEDOURO PUBLICO DE HORIZONTE NATALICIO ALVES DE LIMA**

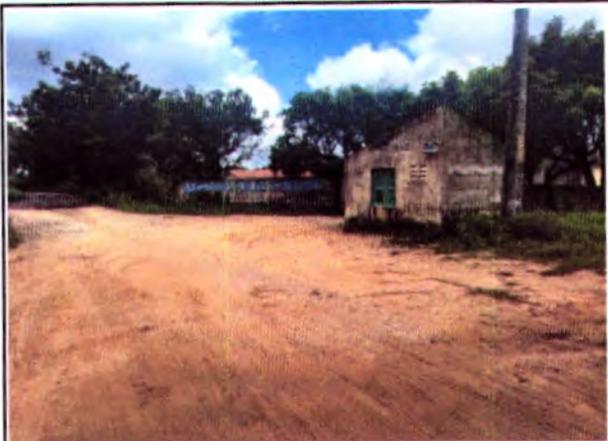
FOTO Nº FRENTE - MURO DE ENTRADA ABATEDOURO

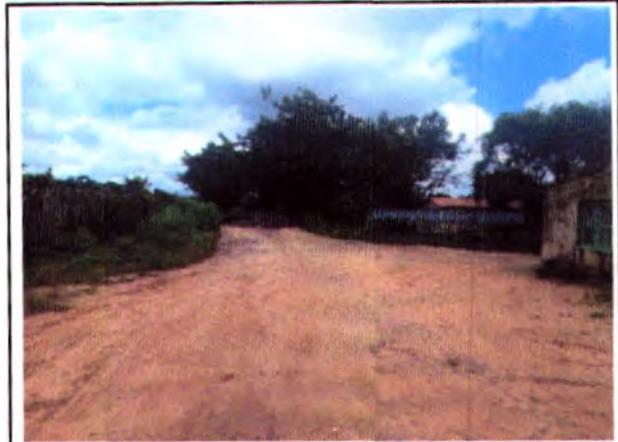
FOTO Nº VISTA RUA LATERAL E ENTRADA

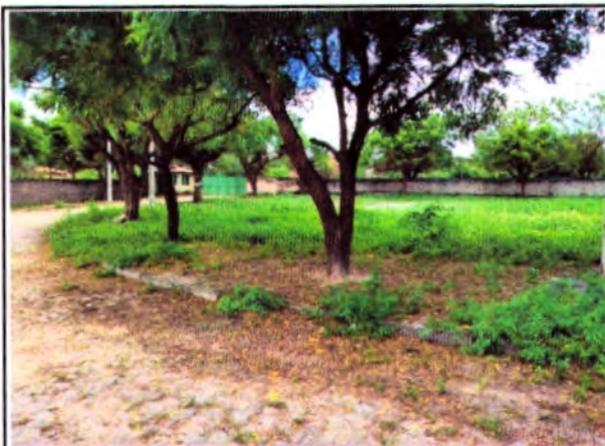
FOTO Nº VISTA PISO JARDIM

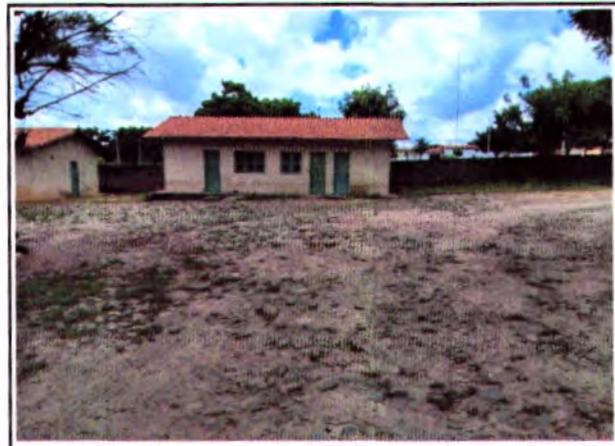
FOTO Nº VISTA VESTIÁRIO E SANITÁRIOS

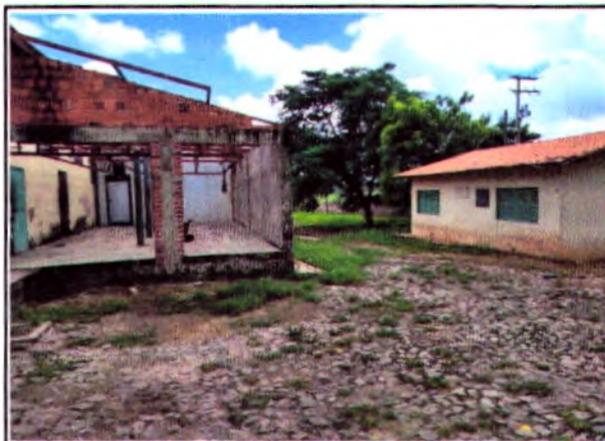
FOTO Nº VISTA CONSTRUÇÃO CÂMARA FRIGORÍFICA

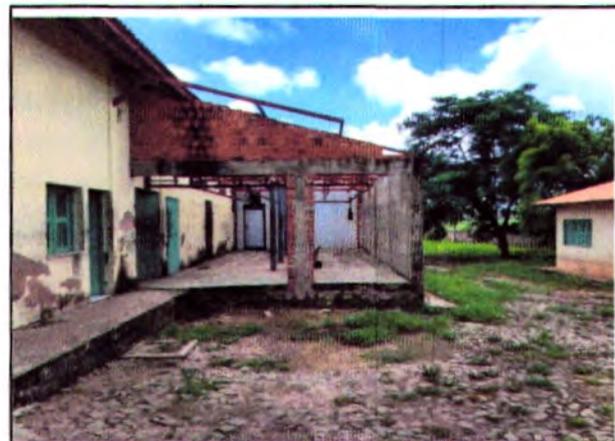
FOTO Nº VISTA CONSTRUÇÃO CÂMARA FRIGORÍFICA

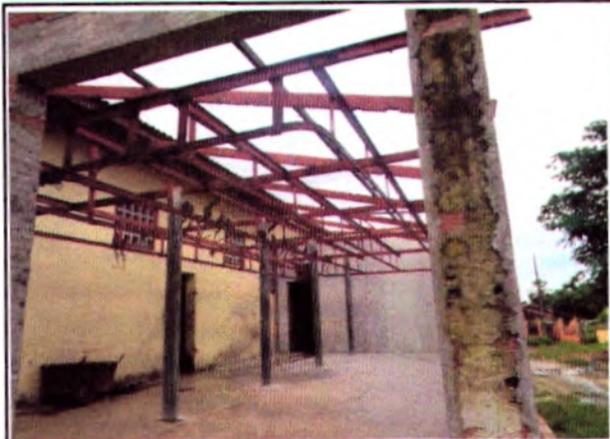
FOTO Nº	VISTA CONSTRUÇÃO DA CÂMARA
7	SEM COBERTURA

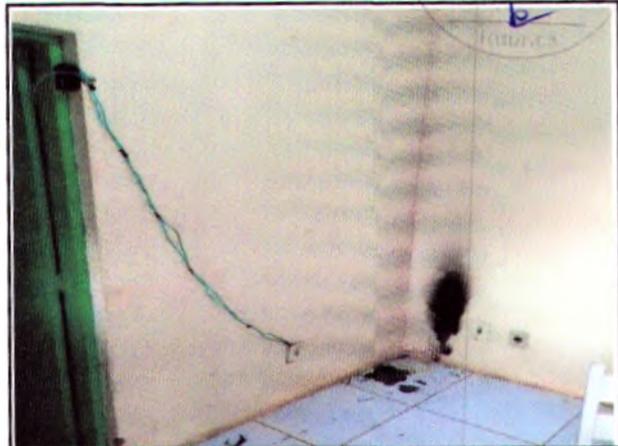
FOTO Nº	VISTA SALA VETERINARIO
8

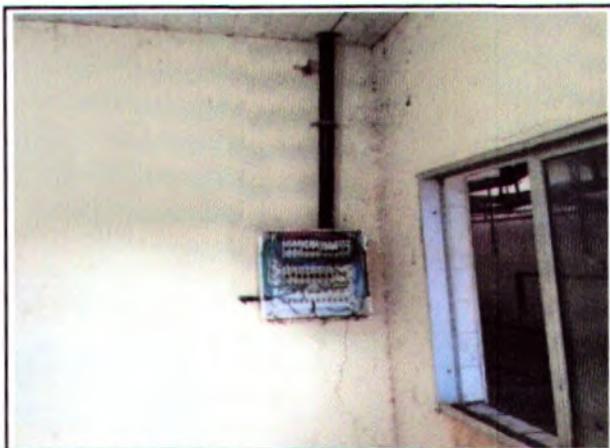
FOTO Nº	VISTA QGBT SALA VETERINARIO
9

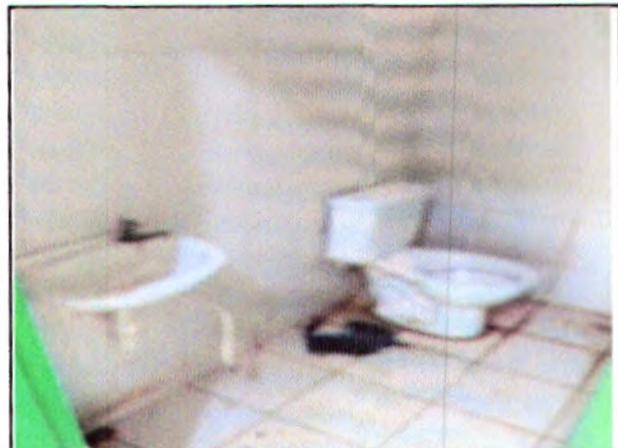
FOTO Nº	VISTA W.C SALA VETERINARIO
10

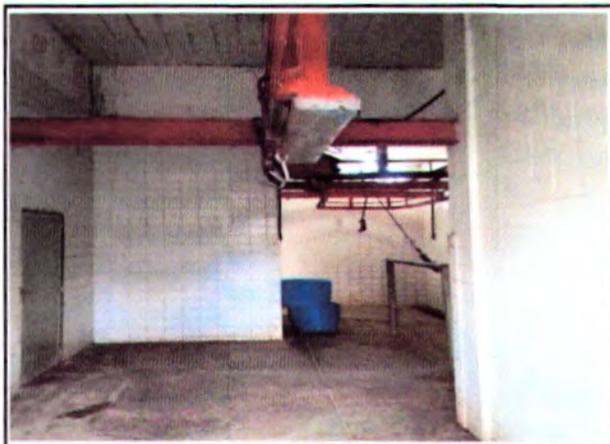
FOTO Nº	VISTA ENTRADA EXPEDIÇÃO
11	PISO CIMENTADO

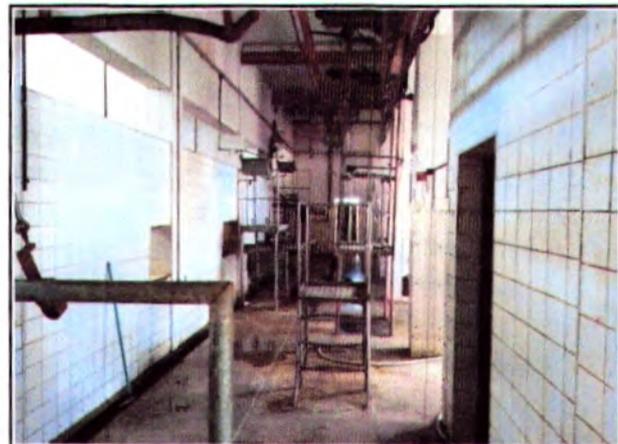
FOTO Nº	VISTA SALA DE MATANÇA
12

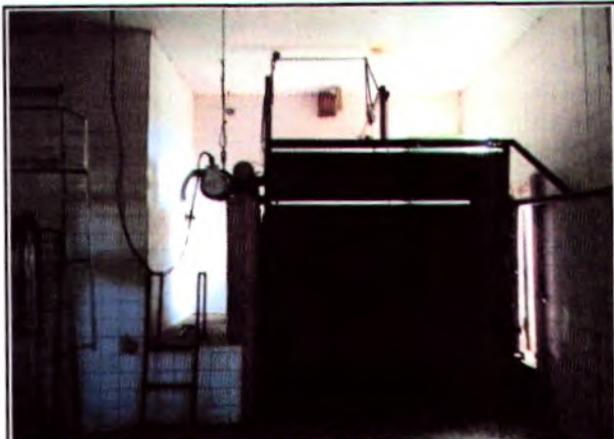
FOTO Nº VISTA BOX ATORDOAMENTO

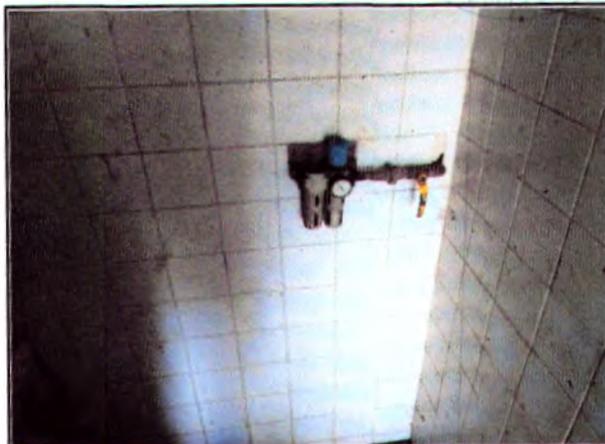
FOTO Nº VISTA SAÍDA AR COMPRIMIDO PISTOLA DE ATORDOAMENTO

EQUIPAMENTO DANIFICADO

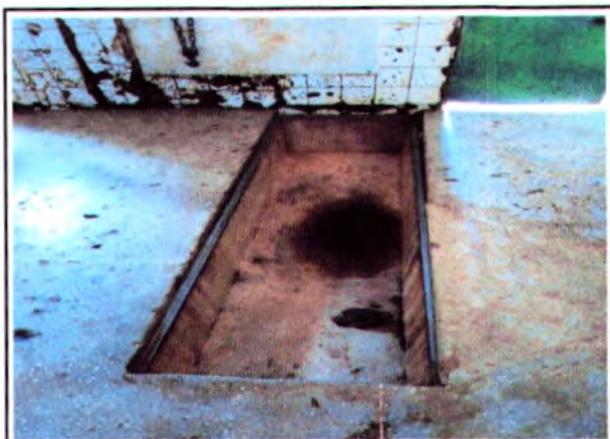
FOTO Nº VISTA BOX SANGRIA

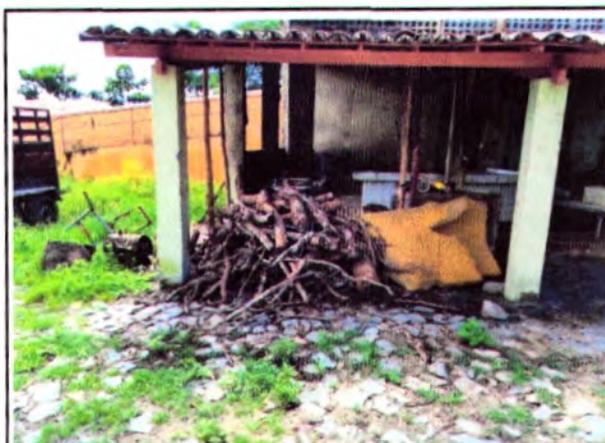
FOTO Nº VISTA MATERIAL USADO NA CALDEIRA

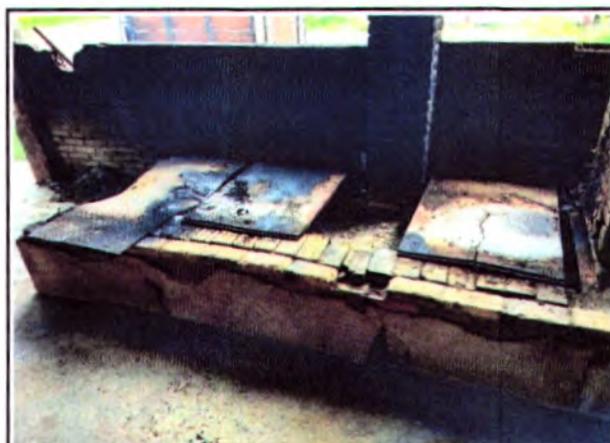
FOTO Nº VISTA CALDEIRA

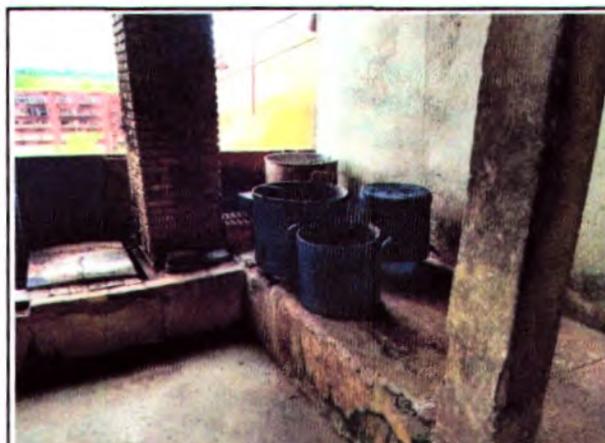
FOTO Nº VISTA CALDEIRA

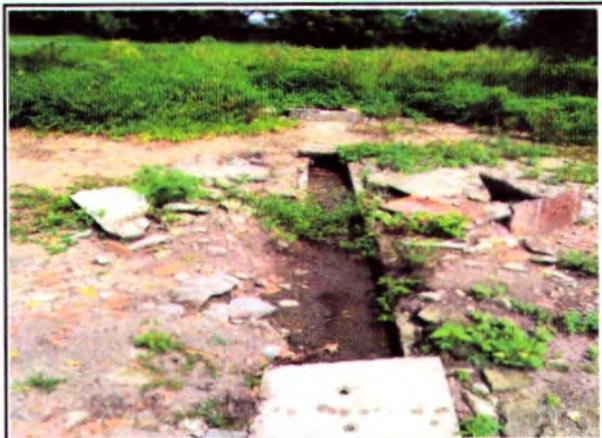
FOTO Nº	VISTA CANALEDA QUE LEVA OS RESÍDUOS DA MATANÇA PARA O SUMIDOURO
19

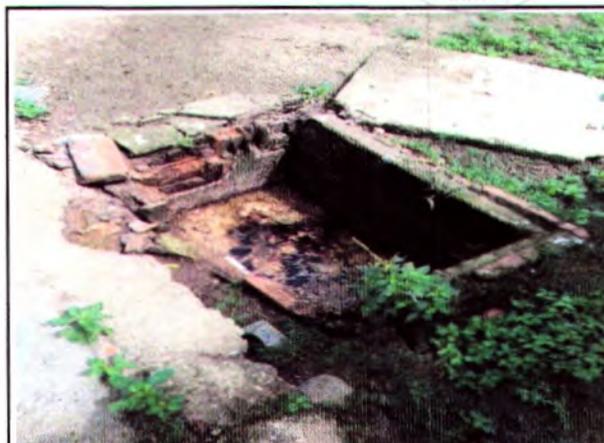
FOTO Nº	VISTA CX DE PASSAGEM RESÍDUOS DA LIMPEZA SUMIDOURO CHEIO
20

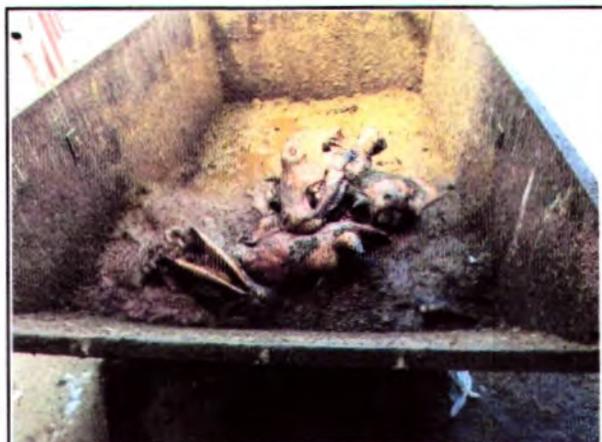
FOTO Nº	VISTA CONTAINER DE COLETA DOS RESÍDUOS
21

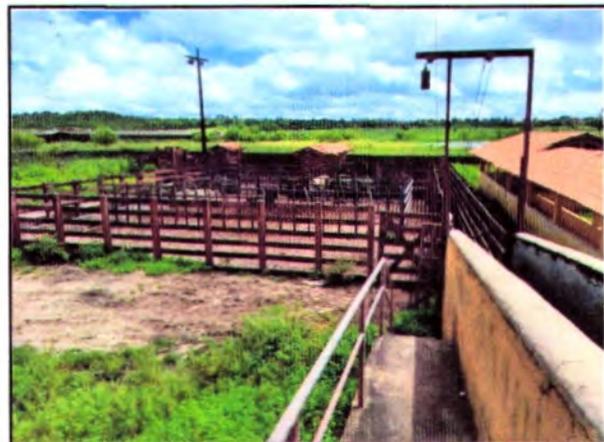
FOTO Nº	VISTA CURRAL
22

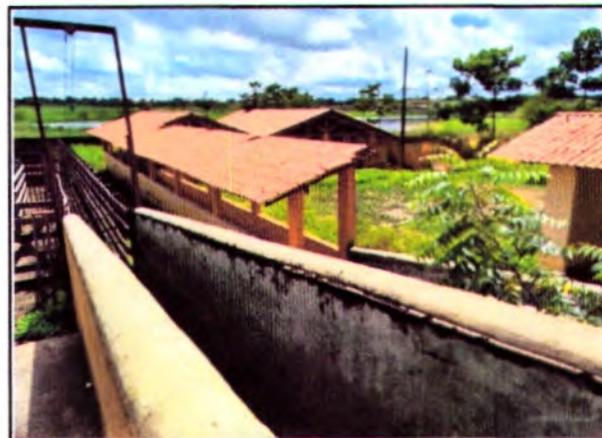
FOTO Nº	RAMPA DE MATANÇA
23

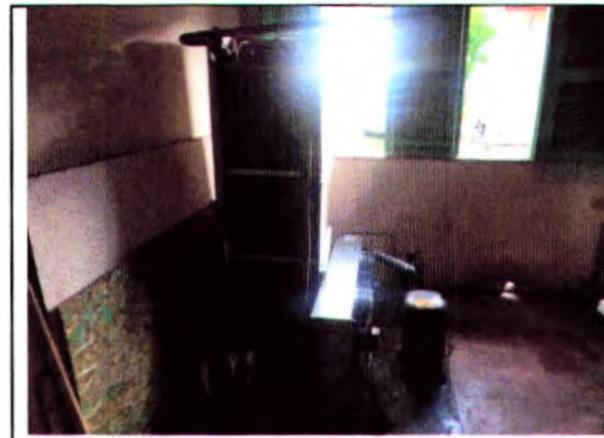
FOTO Nº	VISTA COMPRESSOR CÂMARA FRIA
24

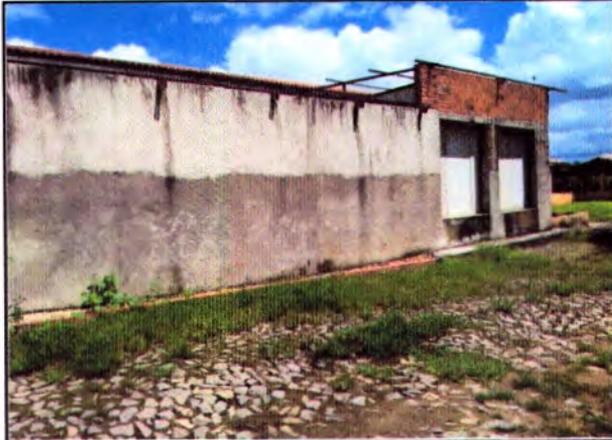
FOTO Nº VISTA LATERAL CÂMARA FRIA

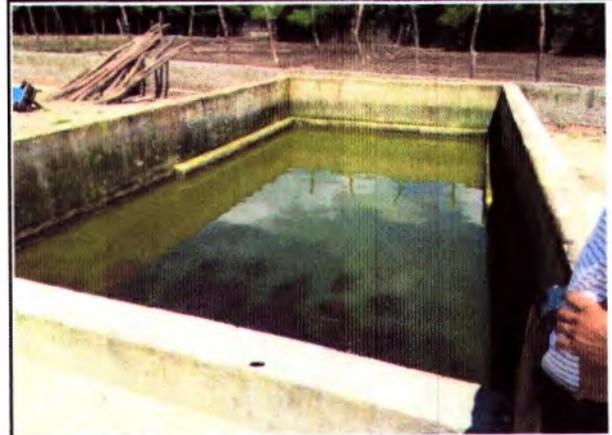
FOTO Nº VISTA RESEVATÓRIO

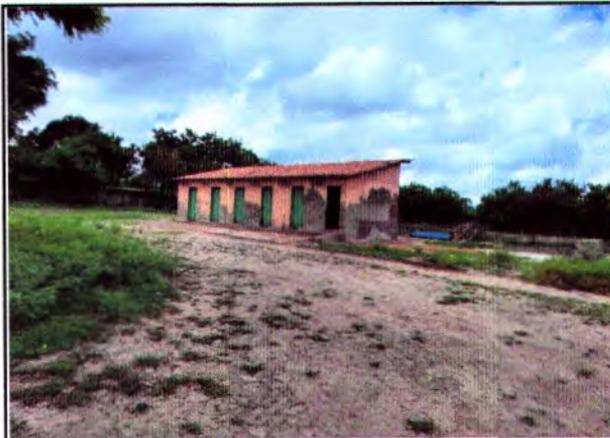
FOTO Nº VISTA DE FRENTE SALGADEIRAS

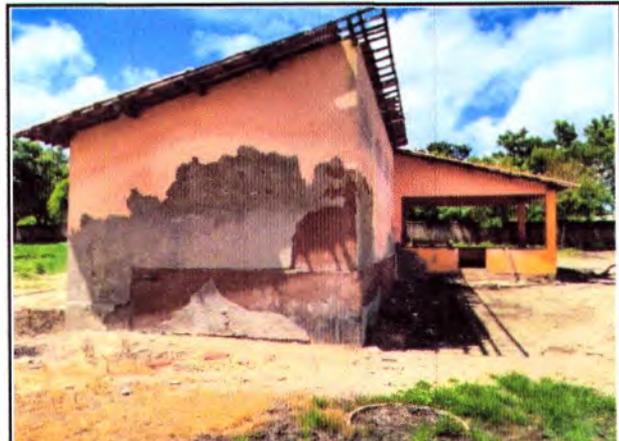
FOTO Nº VISTA LATERAL SALGADEIRAS

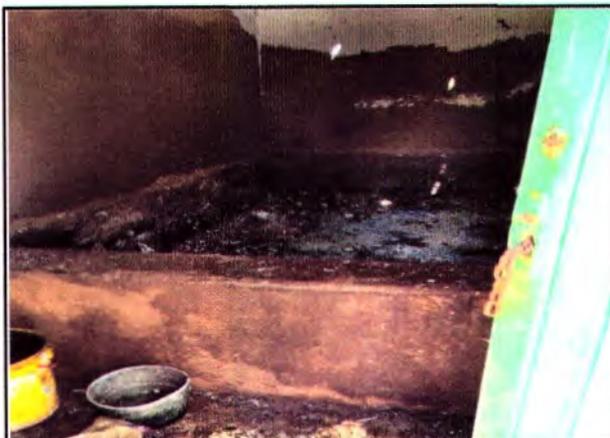
FOTO Nº VISTA INTERNA SALGADEIRA

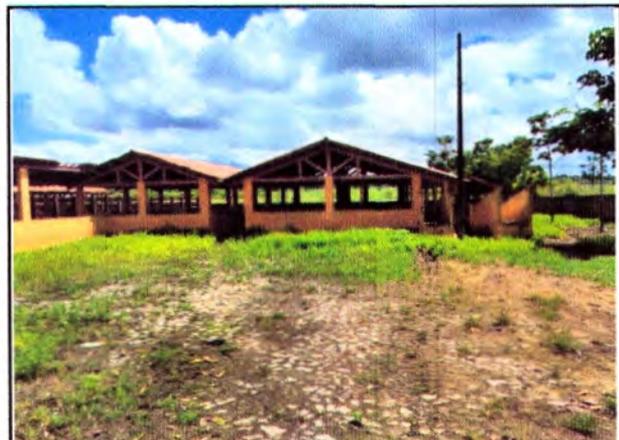
FOTO Nº VISTA POCILGA

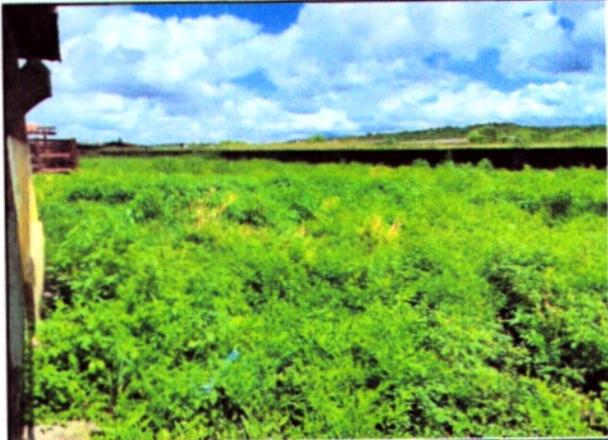
FOTO Nº	VISTA DE TRAZ POCILGA E CURRAL
23

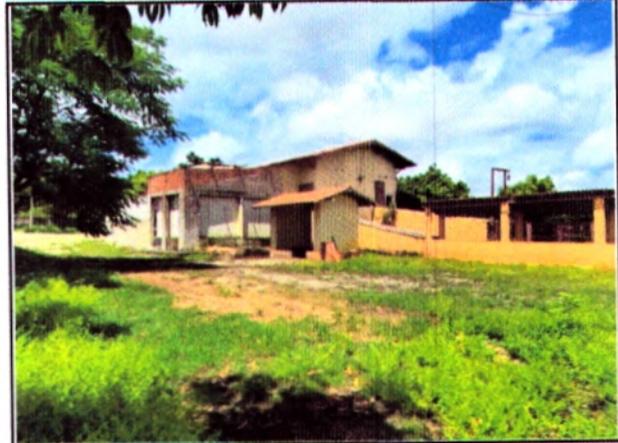
FOTO Nº	VISTA DE TRAZ MATADOURO
24
